EKSPERTYZA TECHNICZNA

dla zamierzenia inwestycyjnego p.n.:
„Przebudowa i rozbudowa strzelnicy policyjnej Szkoły Policji w Katowicach
wraz z niezbędną infrastrukturą techniczną”.

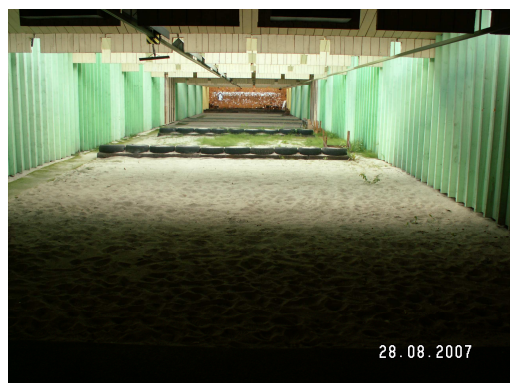
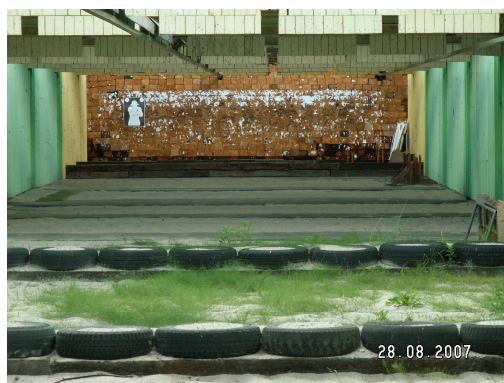
Obecnie stan techniczny konstrukcji przebudowanej w latach 2001– 2002 pawilonu „A” wraz z osiami „A1”, „A2” i „A3” jest dobry i może zostać poddany kolejnej przebudowie w celu przystosowania go do nowych wymogów.

Fot.1,2. Osie strzeleckie w pawilonie A.

Przyjmuję się że przebudowa istniejących hal strzelań polegać będzie na rozbiórce przesłon ukośny wraz ze ścianami attykowymi do poziomu spodu przesłon, następnie nadbudowie istniejących ścian wzdłuż osi strzeleckich, oraz wykonanie nowych przesłon monolitycznych wylewanych na budowie. Wymianie kulochwytów z drewniano – piaskowych na dwa kulochwyty zasypowe i jeden metalowy, całkowitej wymianie okładzin antyrykoszetowych oraz wykładzin podłogi osi strzeleckich, przebudowie pomieszczeń zaplecza pomocniczego, robotach remontowo – wykończeniowych

5.4 W przypadku strzelnicy „A” aby mogła ona spełniać obecne wymogi i standardy będzie konieczna przebudowa.

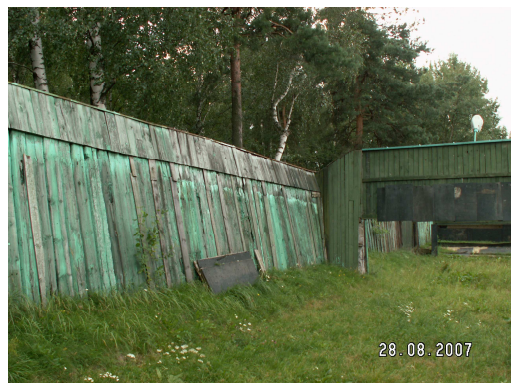
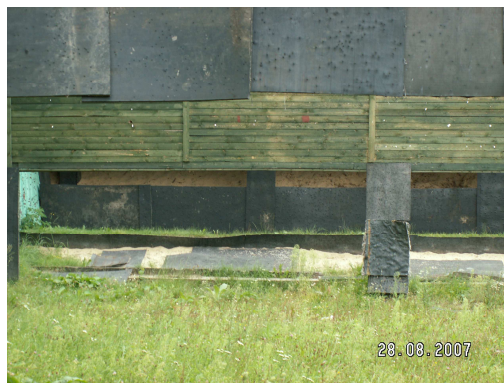
Osie strzeleckie „B1” i „B2” w pawilonie „B” wybudowane zostały w latach 60 – tych ubiegłego wieku. Obecnie stan techniczny osi strzeleckiej „B1” jest zły i w chwili obecnej jest ona wyłączona z eksploatacji. Oś strzelecka „B2” została w roku 2006 roku poddana adaptacji w niezbędnym zakresie zgodnie z wytycznymi zawartymi w ocenie stanu technicznego i bezpieczeństwa użytkowania opracowanego przez Przedsiębiorstwo Projektowo Wykonawczo Handlowe „KONSBUD” z Chorzowa. Jej stan techniczny w chwili obecnej jest dostateczny. Oś ta dopuszczona jest okresowo (poza okresem zimowym) do strzelań, przy zaostrzonych rygorach organizacji strzelań ze stałej linii otwarcia ognia.

Fot.3,4. Osie strzeleckie w pawilonie B.

5.3 W związku z powyższym na osiach B1, B2, C1, C2, C3 oraz w przypadku pawilonu „C” należy bezzwłocznie podjąć działania zmierzające przede wszystkim do zaprzestania użytkowania obiektu, a następnie przystąpić do rozbiórki obiektu

- Rozbiórka elementów urządzeń i sieci instalacyjnych.
- Rozbiórka przesłon na osiach strzeleckich B1, B2.
- Rozbiórka murów nośnych, osłonowych, wewnętrznych.

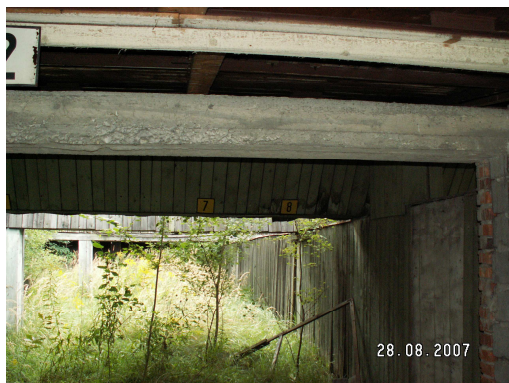
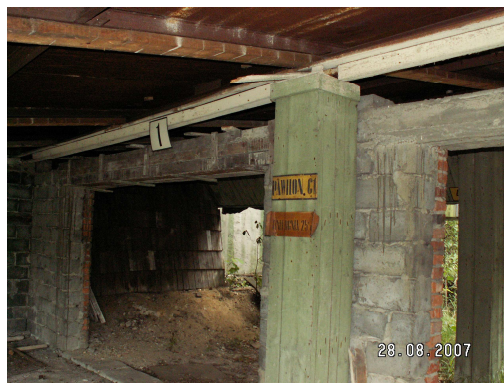
Stan techniczny pawilonu „C” wraz z osiami strzeleckimi C1, C2 i C3 jest zły i ze względu na bezpieczeństwo nie może być użytkowany!

Fot.5,6. Osie strzeleckie w pawilonie C.

- Rozbiórka elementów urządzeń i sieci instalacyjnych.
- Rozbiórka dachu, przesłon na osiach strzeleckich C1, C2, C3
- Rozbiórka murów nośnych, osłonowych, wewnętrznych.

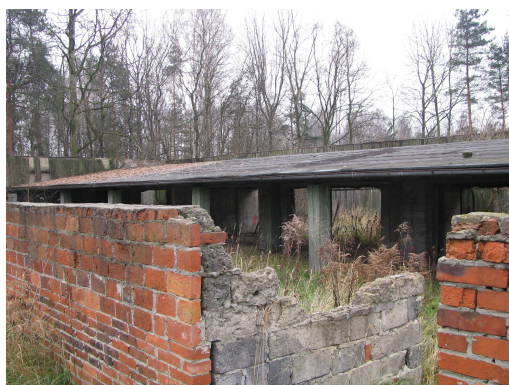
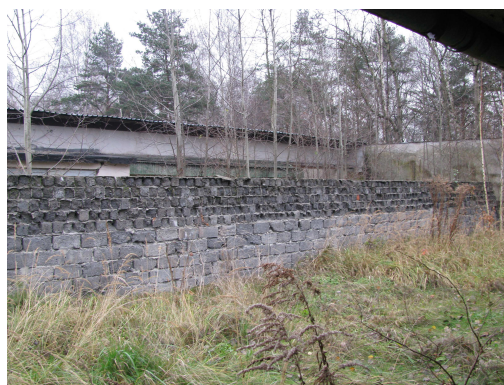
- brak stałej konserwacji i okresowych remontów.
- na konstrukcji ceglanej widoczne są pęknięcia,
- zwiertzałe i poddane wielokrotnemu przemarzaniu elementy ścian straciły swoje parametry techniczne,
- ubytki otuliny w belkach żelbetowych spowodowały korozję zbrojenia,
- korozja elementów nośnych zadaszeń z dwuteowników (brak powłoki antykorozyjnej)
- deski zabezpieczające konstrukcję przesłon podłużnych są spróchniałe,
- uszkodzone pokrycie dachowe (papa).

Fot.7,8. Pawilon C (widoczna degradacja).

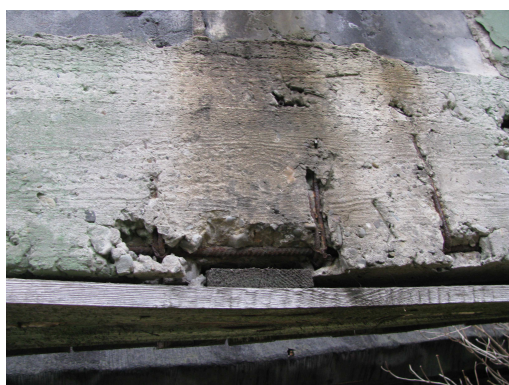
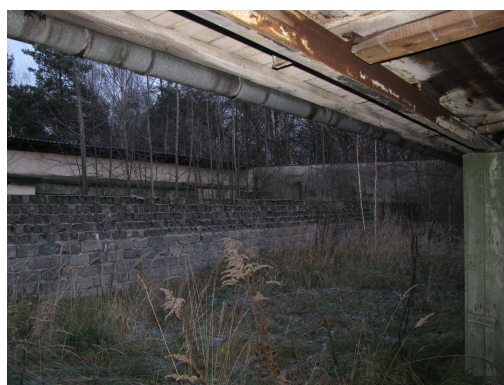
Fot.9,10. Pawilon C (widoczna degradacja).
